# 中国社会科学院研究生院单身职工宿舍（二期） 水土保持设施验收报告

建设单位：中国社会科学院研究生院

编制单位：北京良乡蓝鑫水利工程设计有限公司

二〇一八年三月

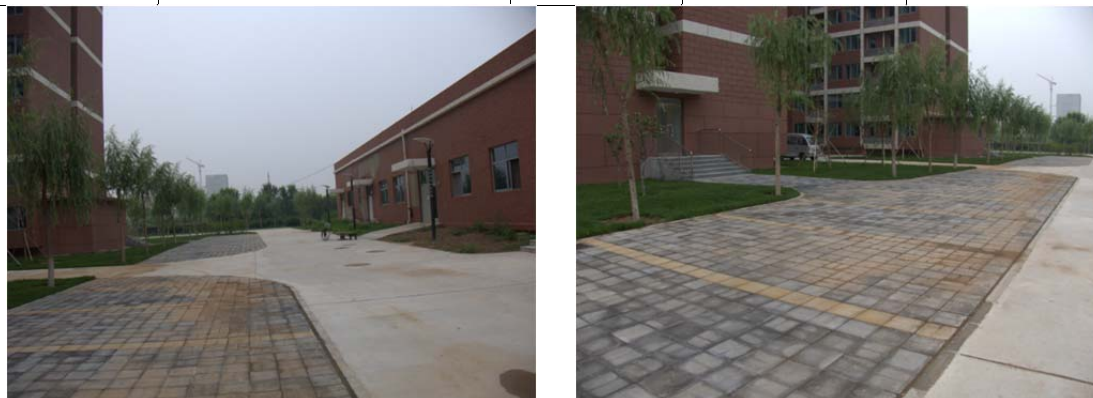
图 3-1 透水砖停车场

为了满足项目区雨洪利用要求，施工单位在项目区北侧停车场及建筑物周边人行步道等区域采取了透水砖铺装，铺装面积  $670\text{m}^2$ 。

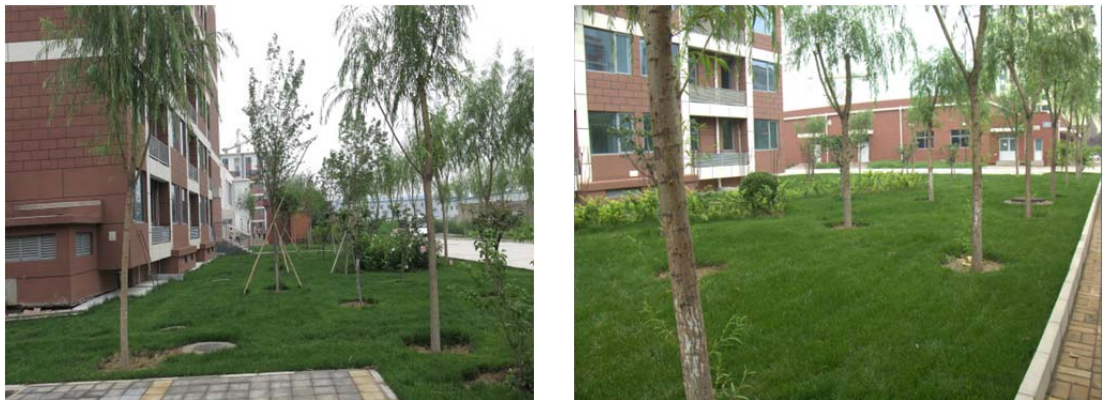
图 3-2 绿化工程

- （1）工程措施：绿化工程施工前进行绿化覆土，利用施工前开挖的表土，回填量 400m<sup>3</sup>；覆土后对绿化区域进行全面整地，面积 0.10hm<sup>2</sup>。
- （2）植物措施：景观绿化区完成的植物措施为乔灌木绿化 0.10hm<sup>2</sup>，包括栽植乔木 45 株、灌木 350 株、铺草坪 850m<sup>2</sup>。
