# 中国社会科学院党校专业楼 水土保持监测总结报告

建设单位: 中国社会科学院研究生院

监测单位: 北京市房山区水务技术服务中心

二〇一八年三月

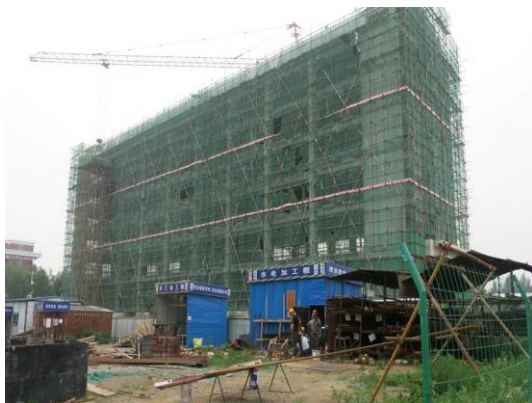
图 1-2 建筑物区

2015 年 7 月，监测人员进场时，项目已进入主体建筑物地上部分施工阶段，室外工程未开展。现场情况如下图 1-2~图 1-6 所示。

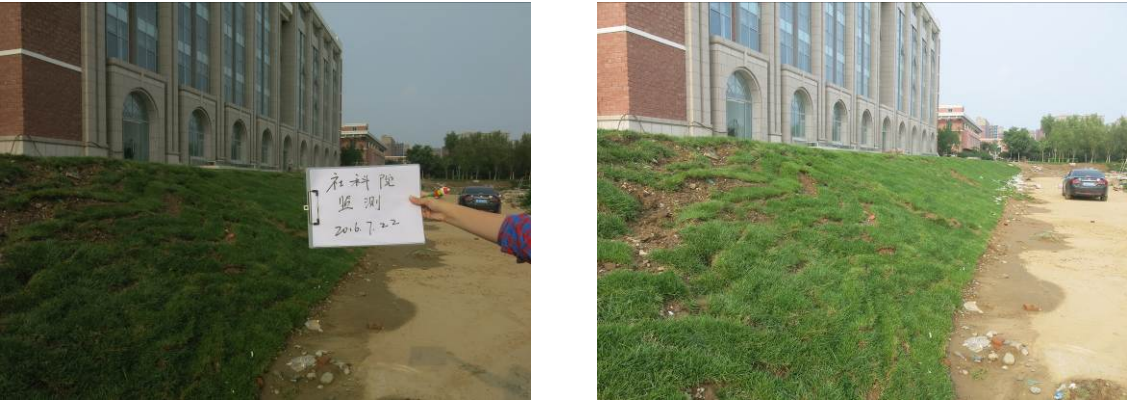
图 1-8 7.20 暴雨加测情况

2015 年 7 月，监测进场时段，主体建筑物已经开始地上部分施工，无基础土方开挖、回填。道路管线、景观绿化等室外工程未开工建设，故项目无重大水土流失灾害发生。2016 年 6 月，项目主体工程全部完工，雨水管线、透水砖等室外

工程基本建设完成。在 2016 年 7 月 22 日，对项目现场进行调查，项目无重大水土流失灾害发生。

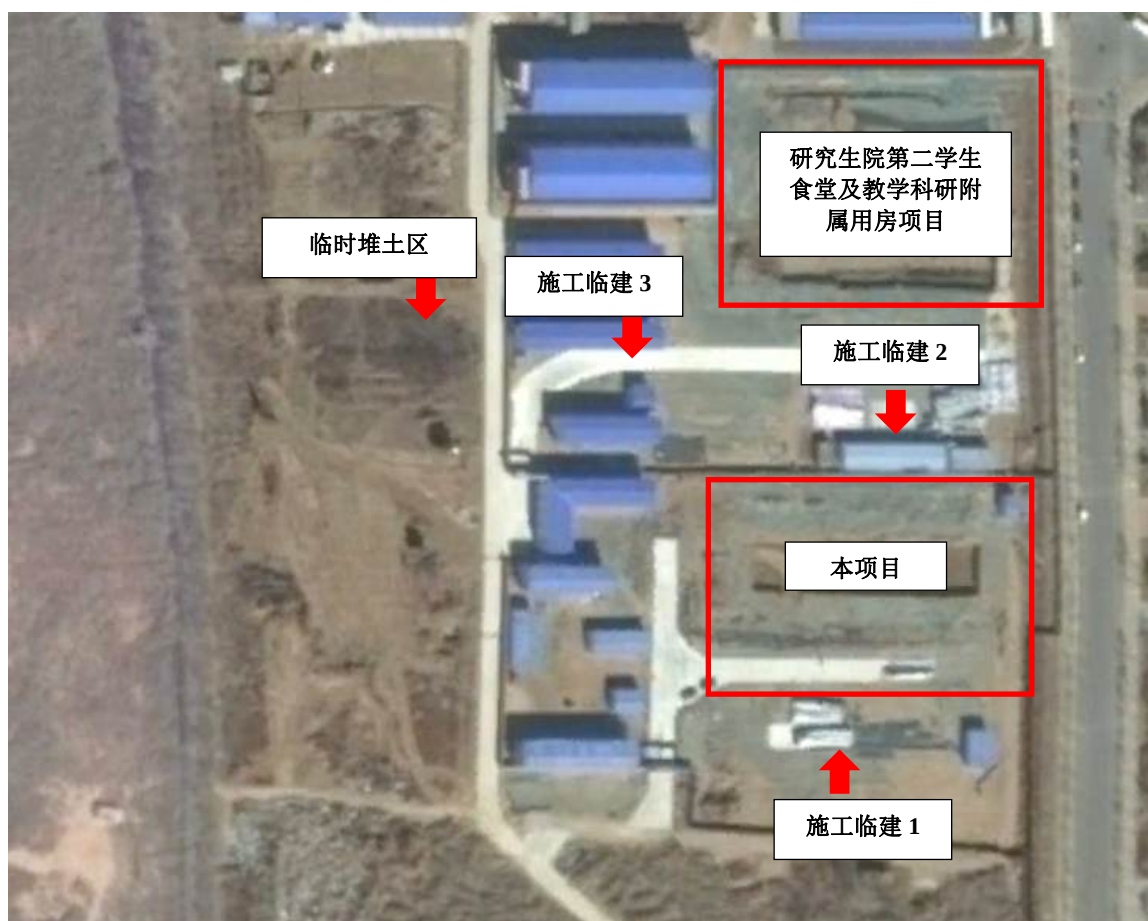
图 3-1 施工临建、临时堆土位置分布图

实际监测中发现，项目区西侧为临时堆土区，该区域为社科院后续项目用地。开挖、回填土方就近堆放于该区域，占地面积约  $0.04\text{hm}^2$ ，位置如图 3-1 所示。本项目与《研究生院第二学生食堂及教学科研附属用房项目》共用该处临时堆土区，该区面积计入本项目临时占地内。

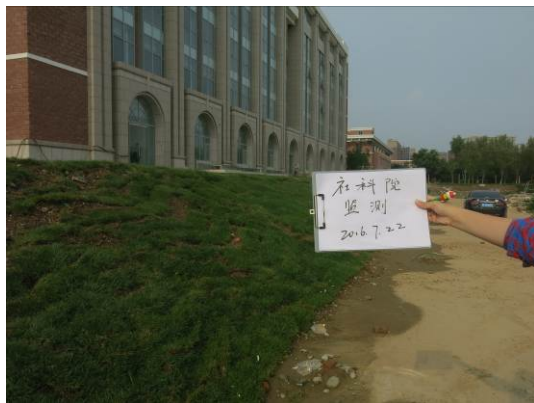
图 4-1 项目区南侧

本项目雨水管主要位于建筑物周边，通过雨水口、雨水检查井与项目区北侧的 150m<sup>3</sup> 集雨池相连接。2016 年 7 月 20 日降雨量超过 50mm，现场暴雨加测显示未发生重大水土流失灾害且无积水。雨水管线及集雨池发挥了雨洪利用的作用。

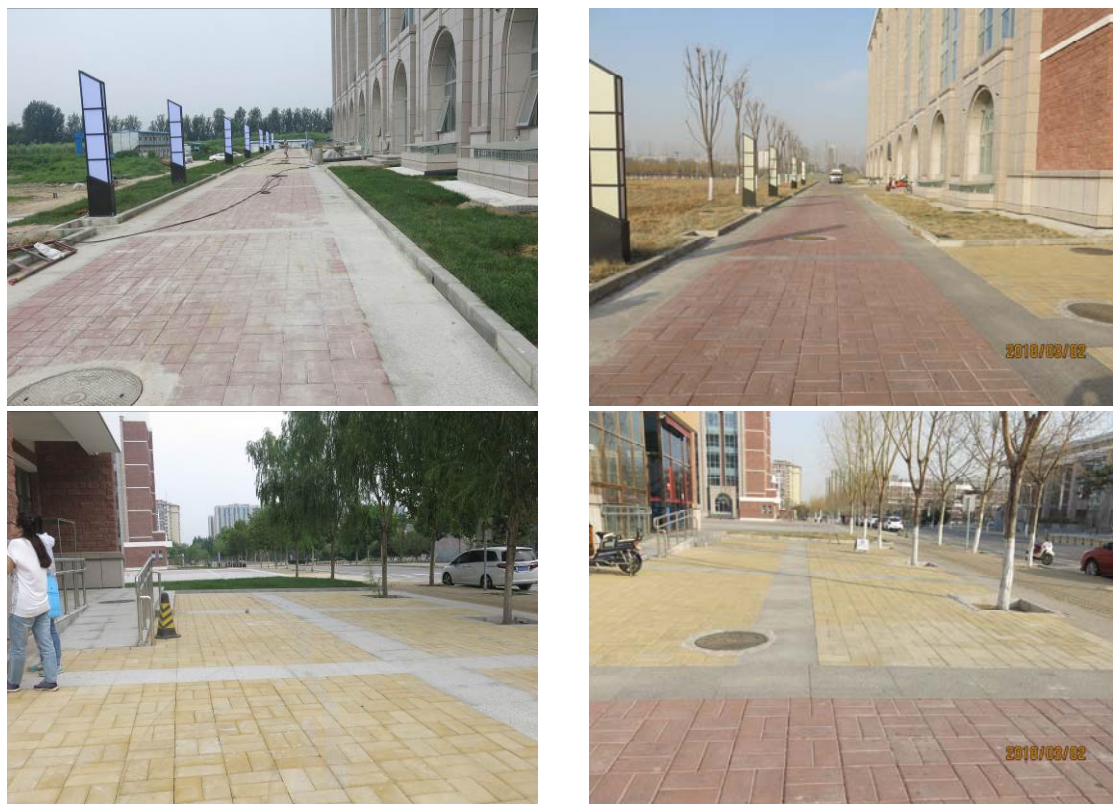
图 4-3 透水砖

建设单位道路停车场区铺设透水砖。根据现场监测情况，项目区内道路全部采用透水铺装，有效提高项目区雨水下渗能力，减少地表径流，补充地下水资源。

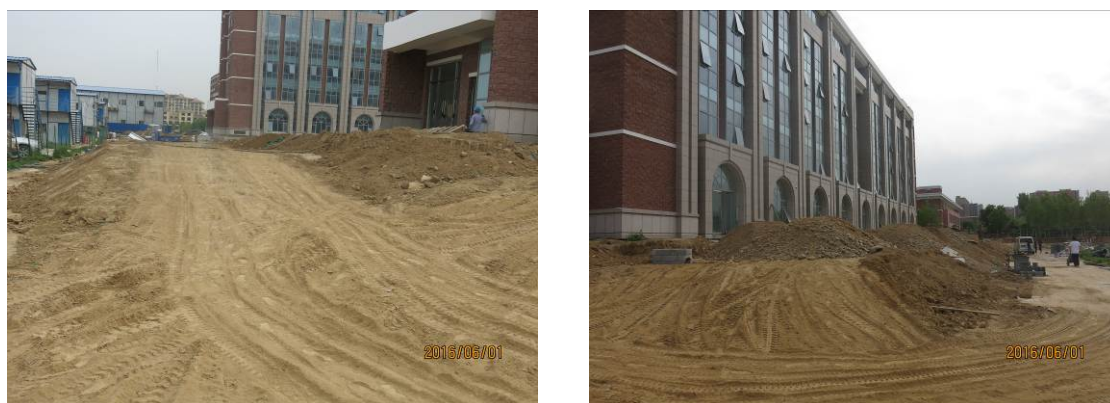
图 4-5 景观绿化区土地整治

景观绿化区施工前，需要对场地进行整治，为后期绿化苗木栽植提供良好的基础条件。本项目施工过程中共设施 3 处施工临建区，施工临建 1 占用道路停车场区，后期采取嵌草砖铺装；施工临建 2 占用社科院其他用地，本项目建设完成后建设社科院景观工程。施工临建 3 已拆除。

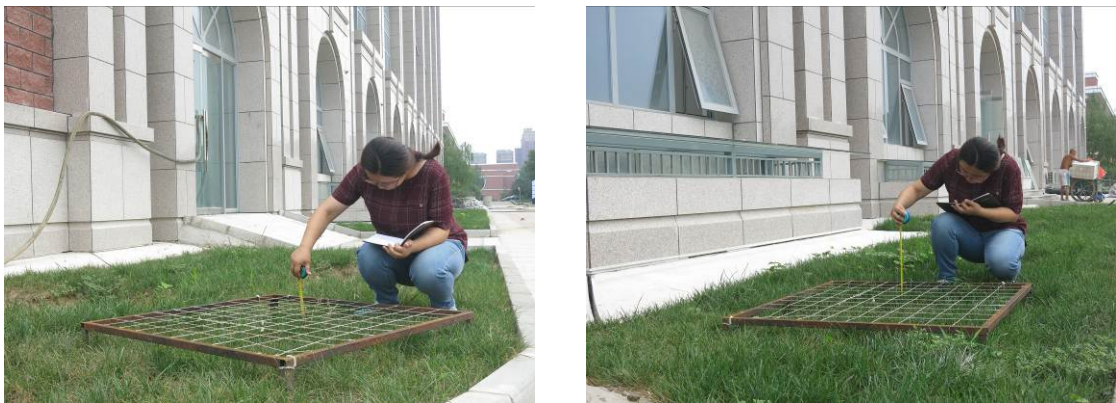
图 4-6 草坪盖度、高度调查

在现场调查的基础上，结合查阅建设单位、监理单位、施工单位资料，同时结合各监测季度报告，各区依据水土保持方案要求，全面完成了植物措施，同时

通过植物措施实施，有效增加了项目区植被覆盖，也改善了项目区景观效果。

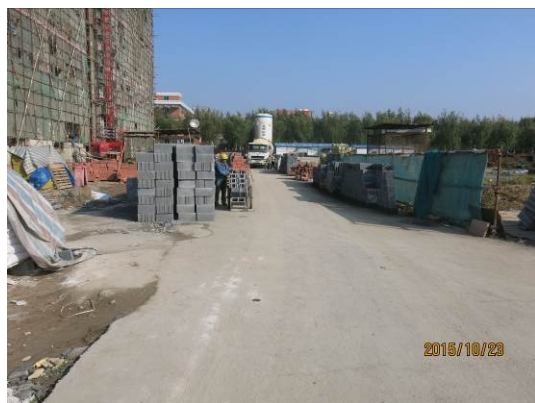
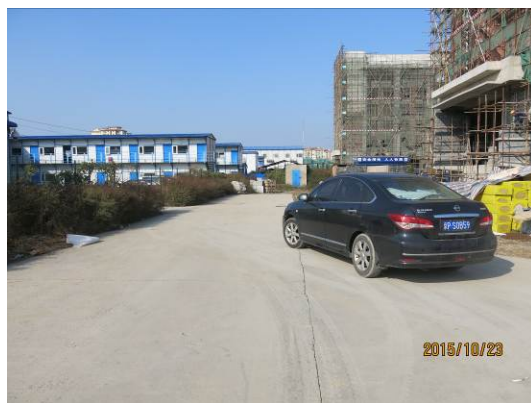
图 4-8 路面临时硬化

建设单位考虑到管线工程施工阶段经历汛期，故施工过程中对部分裸露表土进行临时覆盖，有效的减少了施工期地表裸露面积，减少了土壤流失。结合现场施工情况，对部分区域进行临时路面硬化。

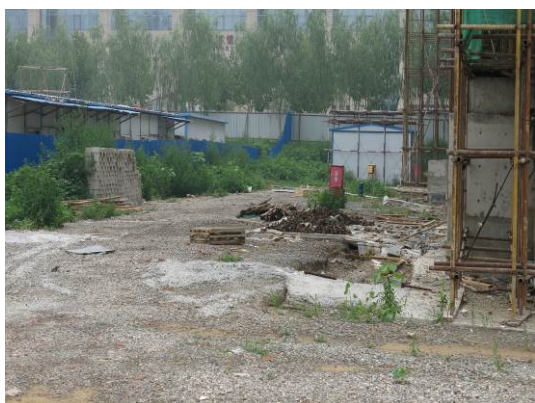
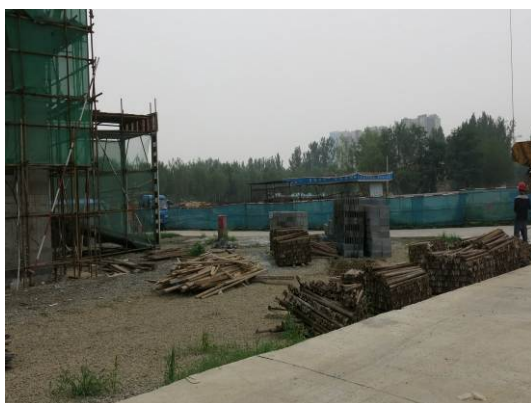
图 4-10 碎石覆盖

建设单位采取铺设碎石的方式进行临时防护，减少施工过程中的土壤侵蚀现象，也便于施工机械现场施工。

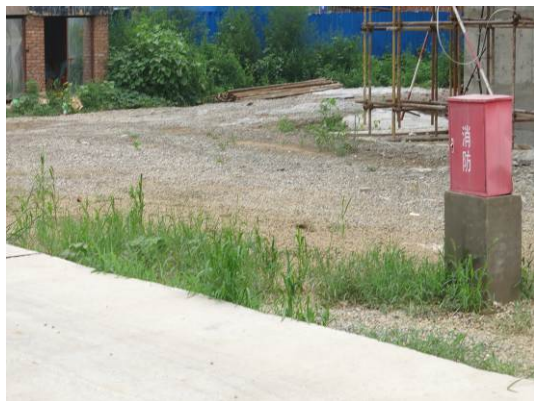
图 4-11 碎石覆盖

本项目设置 3 处施工临建区，其中施工临建区 1、2 采取临时碎石覆盖方式防止施工过程中的土壤侵蚀现象发生。施工临建区 3 后期继续作为施工营房使用，故采取临时硬化。为减少车辆带泥上路，在项目出入口处设施 2 座洗车池。

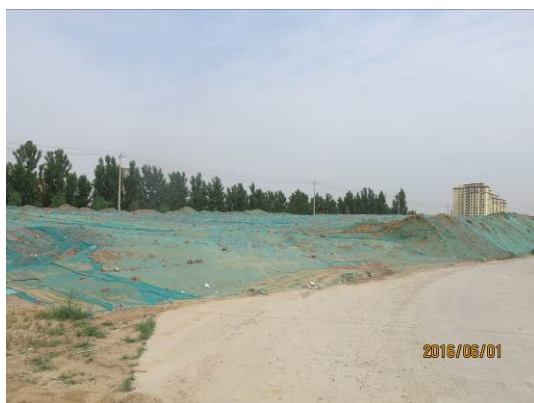
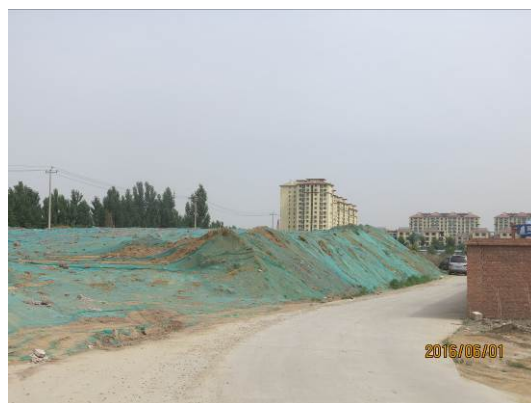
图 4-14 临时覆盖

施工过程中的临时堆土区采取防尘网覆盖的方式,减少降雨过程对裸露表土进行冲刷,产生土壤侵蚀现场。同时,有效防治扬尘天气导致的风蚀现象。

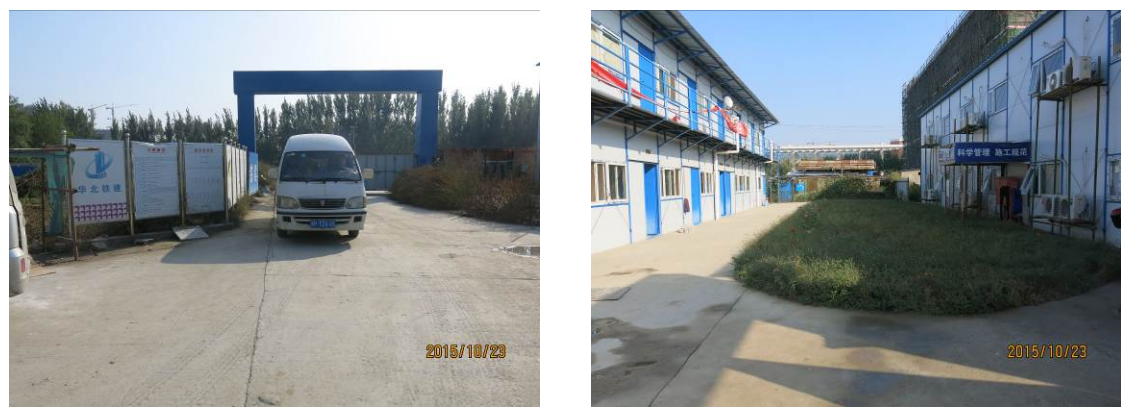
图 4-15 临时硬化

通过监测现场调查,建设单位较为重视水土保持工作,在保质保量完成批复方案设计的水土保持措施同时,结合施工现场实际情况,采取了临时硬化、临时绿化等措施,上述措施在汛期与非汛期发挥了良好的水土保持效果,保证了项目施工的顺利进行。

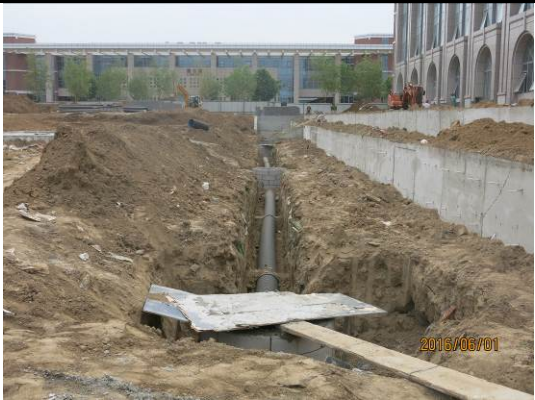
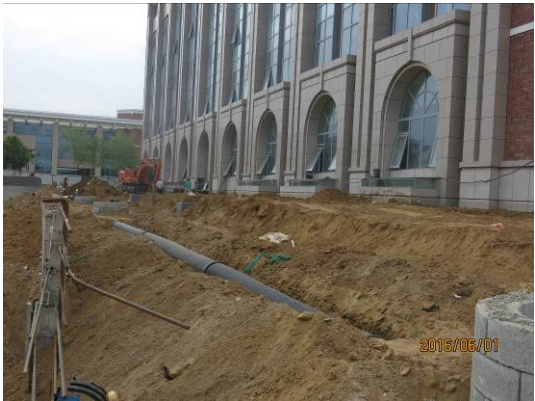
| <br> | 措施类型：工程措施-雨水管 |
| | 长度：224m |
| | 分区：道路停车场区 |

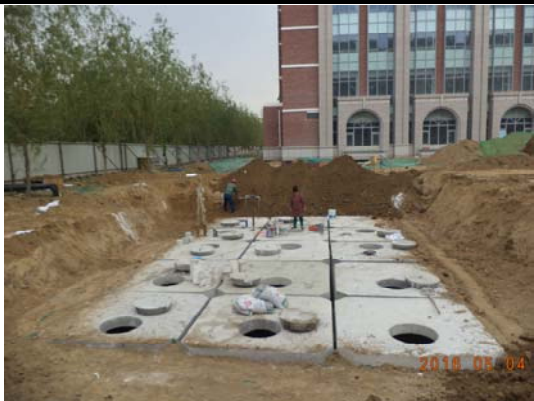
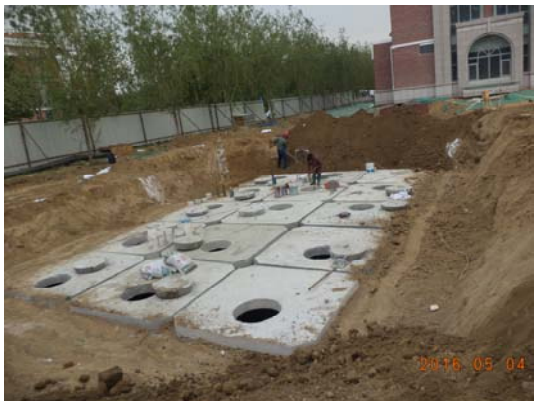
| <br> | 措施类型：工程措施-蓄水池 |
| | 数量：50m <sup>3</sup> |
| | 分区：道路停车场区 |

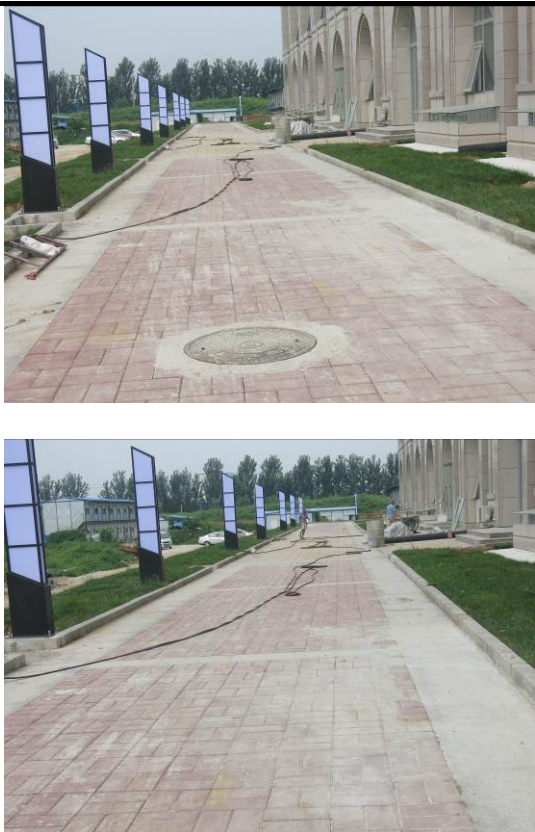
| | 措施类型：工程措施-透水砖铺装 |
| | 数量：0.08m <sup>2</sup> |
| | 分区：道路停车场区 |

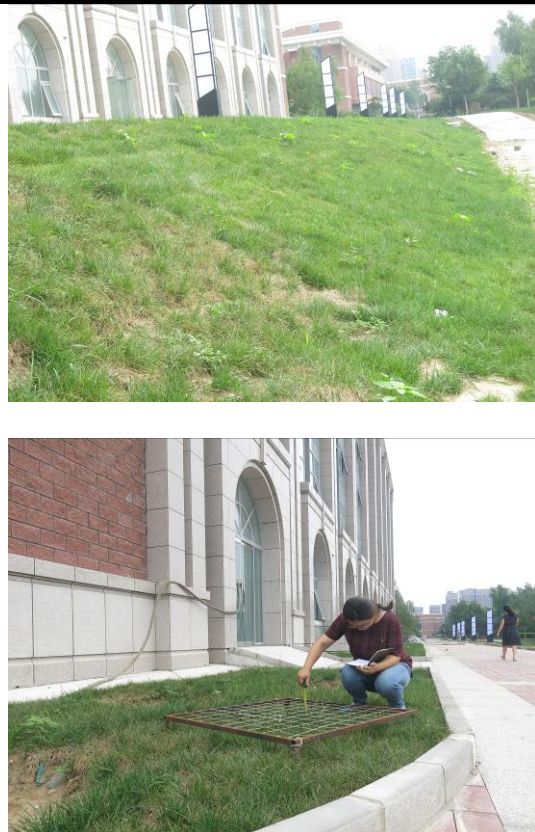
| | 措施类型：植物措施-绿化 |
| | 面积：0.19hm <sup>2</sup> |
| | 分区：景观绿化区 |

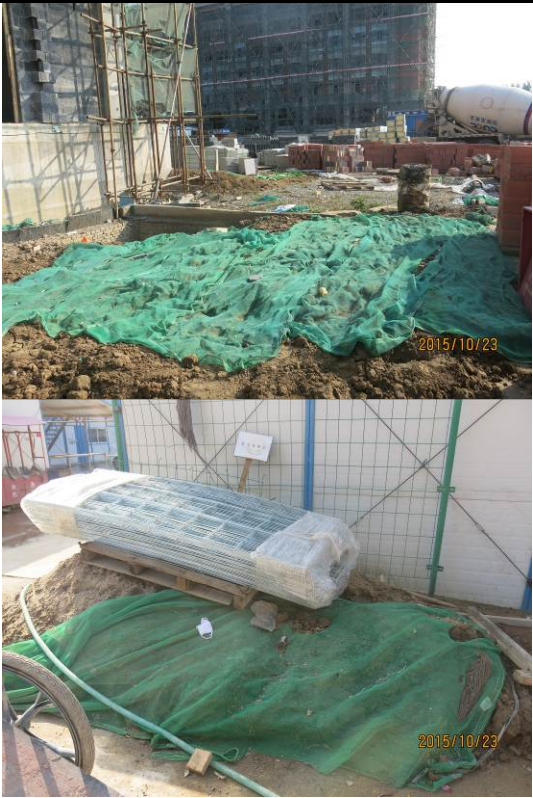
| | | | 措施类型：临时措施-临时覆盖 | |
| 分区 | 道路停车场区 | 1600m <sup>2</sup> | 拍摄时间：2015.07 | |
| | 施工临建区 | 500m <sup>2</sup> | | |

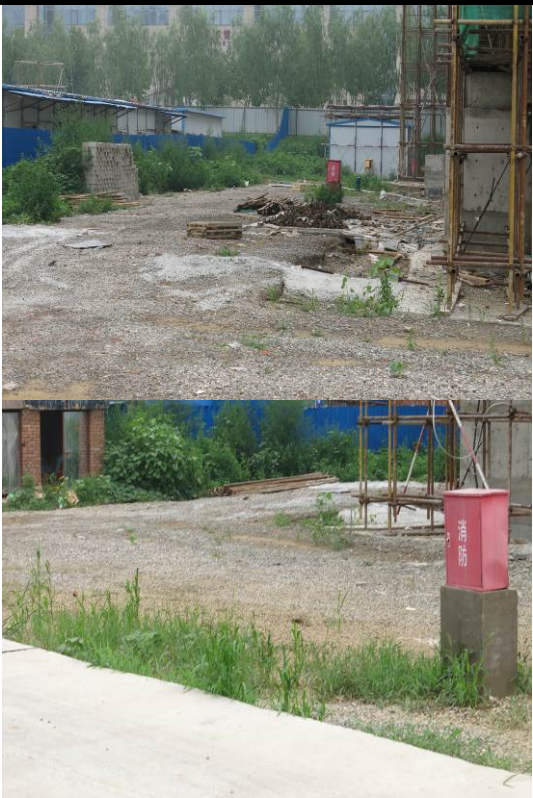
| | | | 措施类型：临时措施-碎石覆盖 | |
| 分区 | 景观绿化区 | 314m <sup>2</sup> | 拍摄时间：2015.07 | |
| | 施工临建区 | 500m <sup>2</sup> | | |

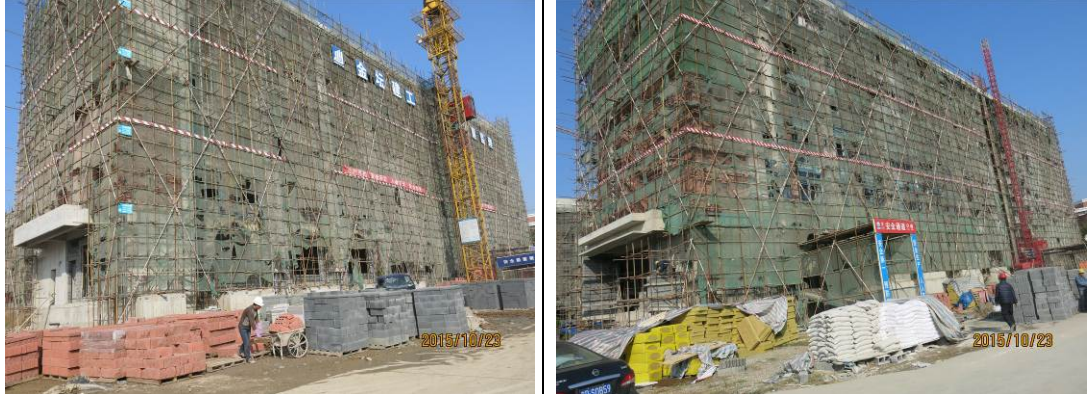
| 样区调查图片 | | | | | |

| 土壤流失特征 | | 施工过程中，建筑物基坑开挖产生的边坡及土方的转运回填易发生水土流失，建筑物建设进入地上部分后不再产生水土流失。 | | | |
| 类比法监测土壤侵蚀量 | | 侵蚀模数<br>(t/km <sup>2</sup> ·a) | 1200 | 侵蚀强度 | 轻度 |

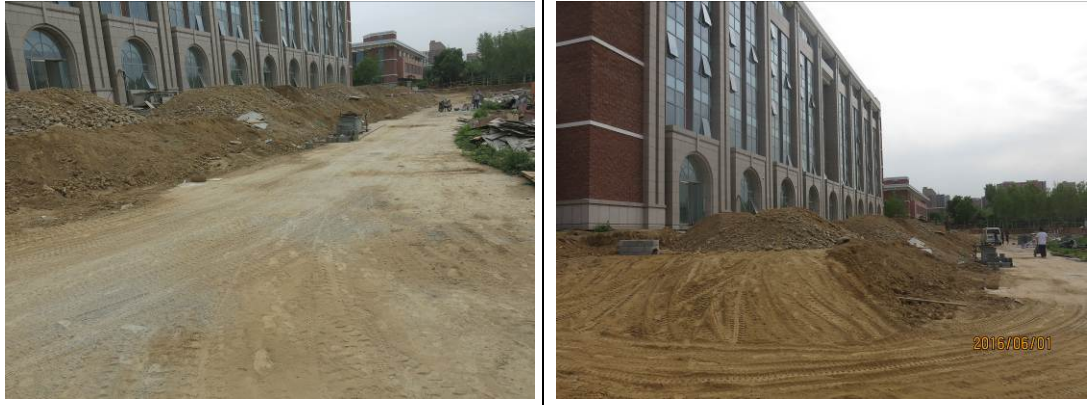
| 样区调查图片 | | | | | |

| 土壤流失特征 | | 施工过程中，管线开挖及道路工程建设时易引起水土流失。步道采用透水砖铺装，路面硬化后不再产生水土流失。 | | | |
| 类比法监测土壤侵蚀量 | | 侵蚀模数<br>(t/km <sup>2</sup> ·a) | 1500~1700 | 侵蚀强度 | 轻度 |

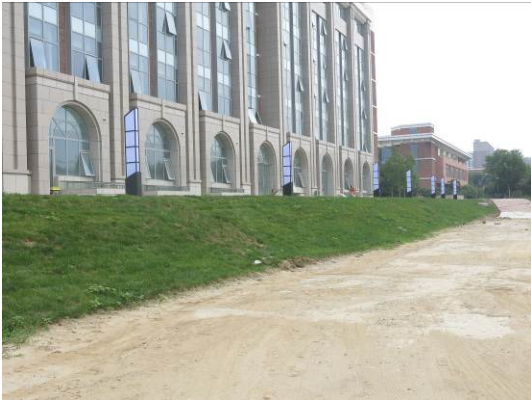
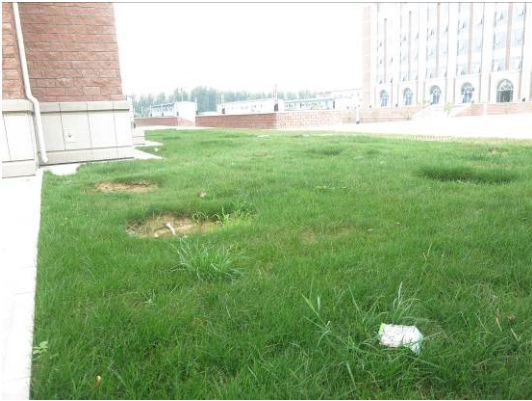
| 样区调查图片 | | | | | |

| 土壤流失特征 | | 下凹式整地和景观绿化的施工过程中裸露地表在大风天气易产生扬尘，采用临时覆盖和洒水等方式减少裸露地表的水土流失 | | | |
| 类比法监测土壤侵蚀量 | | 侵蚀模数<br>(t/km <sup>2</sup> ·a) | 500~1500 | 侵蚀强度 | 轻度 |
